PROJEKTBERICHT

# POLYCEM Z 1K

SANIERUNG DER RÄUMERLAUFBAHN UND DES VORKLÄRBECKEN I

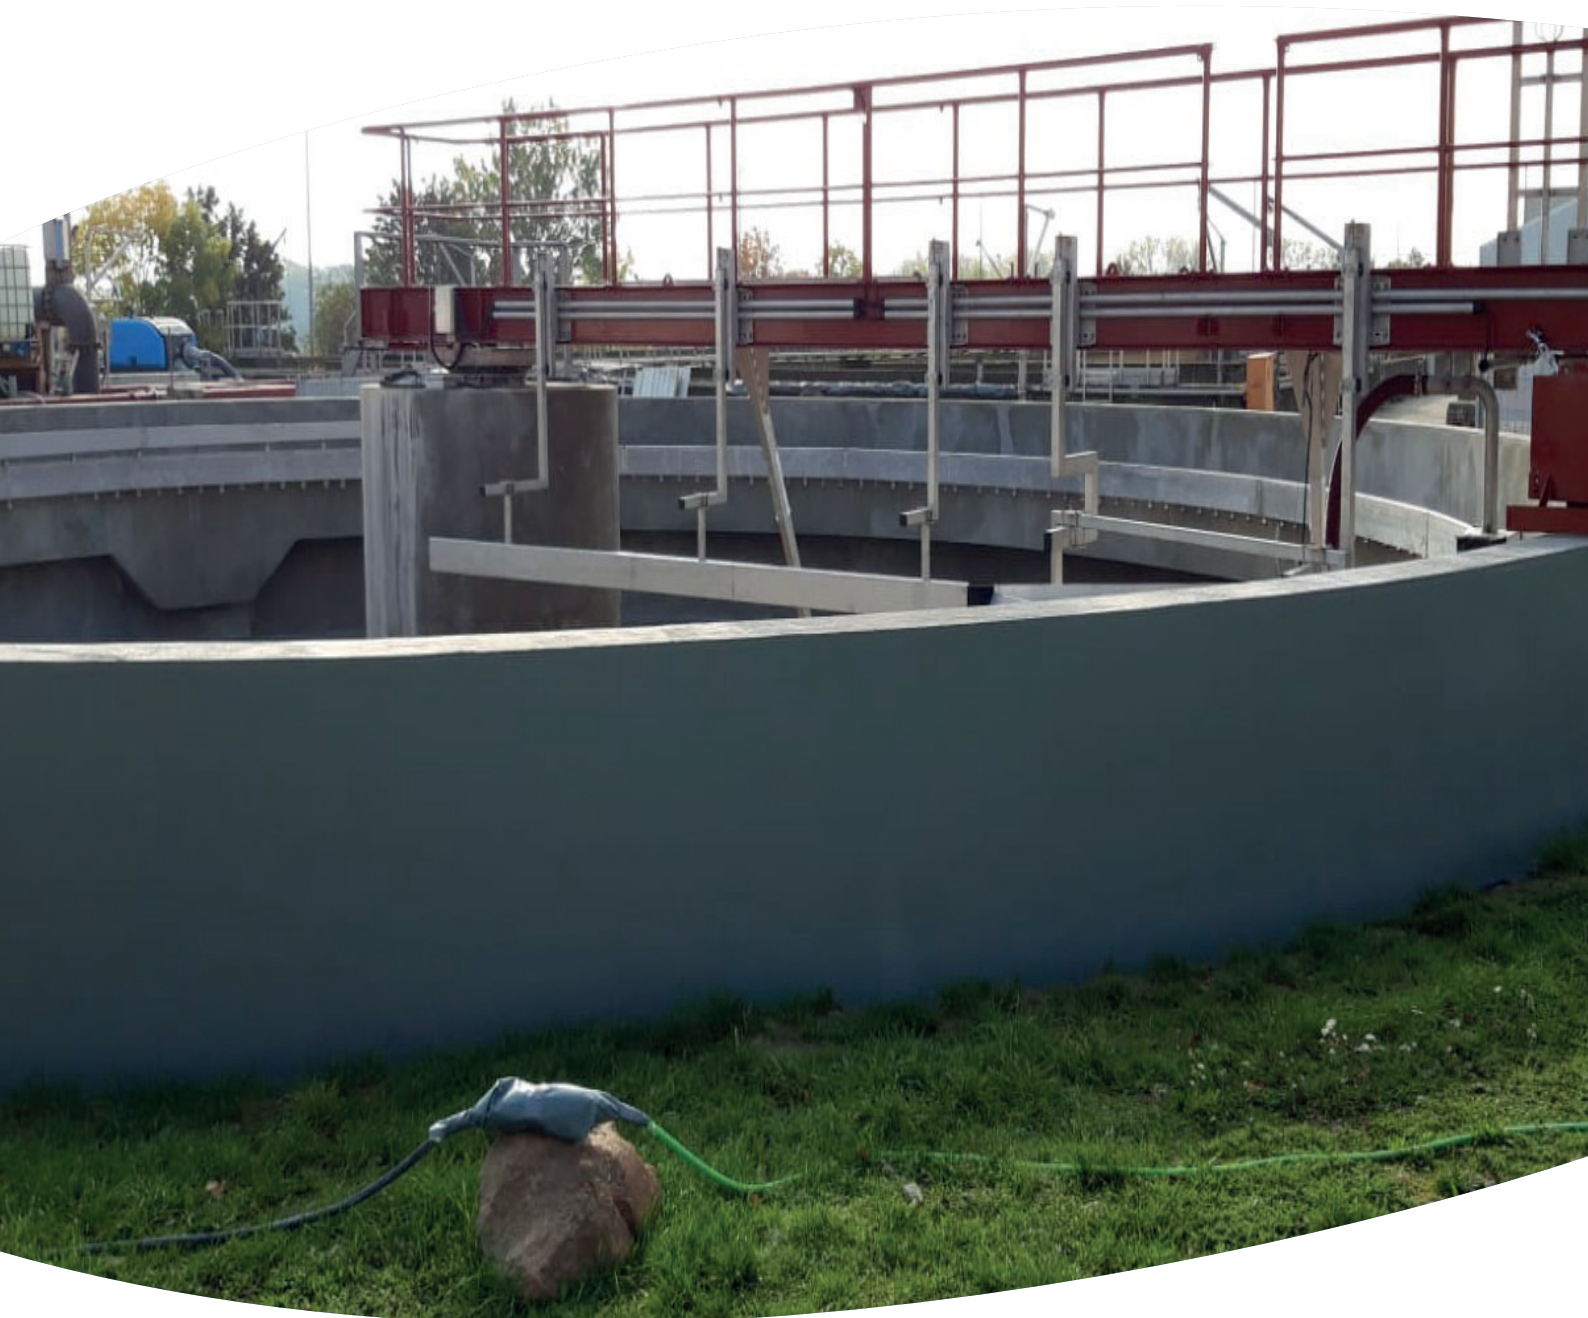
Das Becken dient der Vorreinigung der ankommenden Abwässer aus Industrie und Kommune. Durch mechanische und chemische Belastungen im Laufe der Betriebszeit wies der Beton des Beckens erhebliche Schäden an Wandflächen und der Räumlerlaufbahn auf, sodass eine Sanierung des Beckens notwendig wurde.

Die Betonflächen der Räumlerlaufbahn sowie der Innen- und Außenwandflächen sollten mittels Betonersatzsystem wieder hergestellt werden.

Zum Schutz vor chemischen - und witterungsbedingten Angriffen wurde auf der Außenwand ein Anstrich vorgesehen, die Innenwandflächen sollten zusätzlich zum Betonersatz mit einer hoch beständigen Oberflächenbeschichtung geschützt werden.

Die Räumlerlaufbahn wurde mit einem zementgebundenen, schnell härtenden Instandsetzungsmörtel wieder befahrbar gemacht.

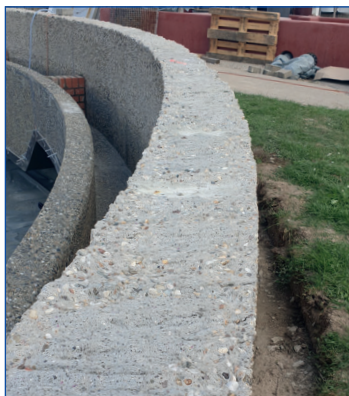
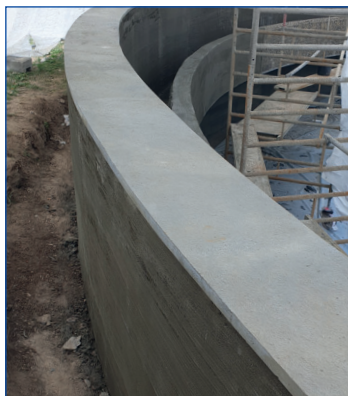
- Untergrundvorbehandlung mittels HD-Wasserstrahlen
- Einschalen der Räumlerlaufbahn und Beschichtung mit VANDEX CEMREP 202, die Oberfläche wurde mit einem Moosgummibrett abgerieben, damit eine griffige Oberfläche auf der Räumlerlaufbahn entsteht
- Beschichtung der Innen- und Außenwandflächen mit sulfatbeständigen Abdichtungs- und Reparaturmörtel VANDEX UNIMÖRTEL 1 Z, Schichtdicke ca. 10 mm
- Anstrich der Außenwandflächen mit einer witterungsbeständigen Acrylharz-Betonbeschichtung
- Oberflächenschutz der Innenwandflächen mit einem 1-komponentigen, gegen H<sub>2</sub>S-Angriff beständigen PCC-Mörtel, VANDEX POLYCEM Z 1K, das Material ist gemäß DIN 19573:2016-03, Anhang A geprüft
